Nr zlecenia DEKRA: MHC/WAW/18878/26/03/03  
 Nr zlecenia/szkody:  
 Data zlecenia: 03-03-2026

## Ocena stanu technicznego pojazdu

Eurotax-Kod EC	Marka, model, typ pojazdu				Rodzaj nadwozia
0146039	<b>FORD, Transit Connect 1.5 EcoBlue Euro 6 1498ccm - 120KM 2-2,4t ...</b>				KOM
Rodzaj silnika	Pojemność [ccm]	Moc [KM/kW]	Skrzynia biegów	Stan licznika [km] (odczytany)	Ilość drzwi/miejsc
z zapłonem samoczynnym	1498	120/88	manualna	123 810	5/5
Nr rej. pojazdu	Nr nadwozia (VIN)		Data 1-rej./rok prod.	Następne bad. tech.	Lakier
WE7L286	WF07XXWPG7NB40541		22-11-2022/2022	18-11-2027	biały/UNI

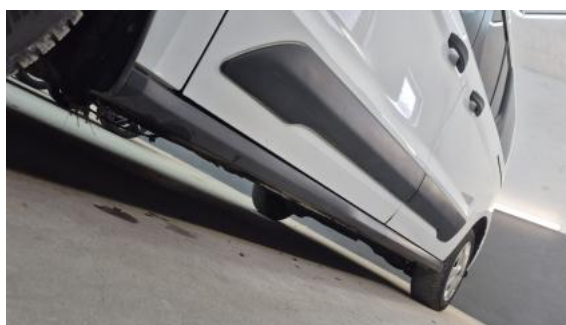
**Fot. 12**  
Próg lewy (widok od przodu)

Poz.	Nazwa części	Nr katalogowy	Opis uszkodzenia	Czas [rbg]
1	Nakładka zderzaka przedniego, dół	2330580	rysa/odprysk	
2	Pokrywa przednia	2407980	wgniecenie	
3	Dach	2243675	rysa/odprysk	
4	Drzwi przednie (nieuzbrojone) R	2707400	rysa/odprysk	
5	Drzwi części ład.przesuwne R	2482734	wgniecenie, rysa/odprysk	
6	Rama drzwi, przód L	1819950	rysa/odprysk	
7	Rama drzwi, przód R	1819948	rysa/odprysk	
8	Próg L	1819960	wgniecenie	
9	Drzwi tylne, skrzydło lewe L	2431239	rysa/odprysk

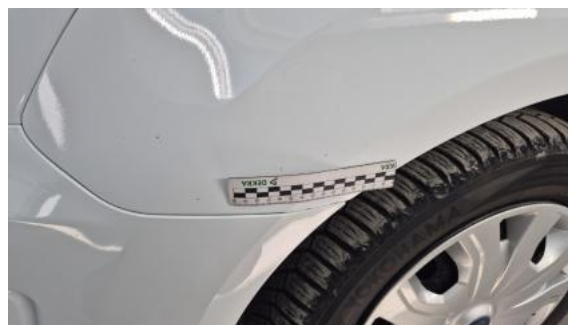
**Fot. 54**  
Błotnik przedni L - zdjęcie poglądowe 1

Poz.	Nazwa części	Nr katalogowy	Opis uszkodzenia	Czas [rbg]
1	Błotnik przedni L	2638922	odpryski lakieru, ślady korozji	
2	Błotnik przedni R	2638076	odpryski lakieru, ślady korozji	
3	Drzwi części ład.przesuwne L	2482754	wgniecenie, rysa/odprysk	1
4	Drzwi tylne, skrzydło lewe R	2647058	rysa/odprysk, ślady korozji	
5	Drzwi przednie lewe		wgniecenie, rysa/odprysk	1

Poz.	Nazwa części	Rodzaj lakierowania	Opis uszkodzenia	NS [%]
1	Błotnik przedni kompletny L	III		
2	Błotnik przedni kompletny R	III		
3	Drzwi przednie, część dolna F	III		
4	Drzwi boczne, część dolna E L	III		
5	Drzwi tylne (jedne) 2-częściowe część dolna D-E R	III
