**Ocena stanu technicznego pojazdu**

| 0148728 | <b>TOYOTA, Camry 21-24, Camry 2.5 Hybrid Executive CVT</b> | | | | sedan |
| WE6E026 | JTNB23HK903118147 | | 26-05-2022/2022 | 16-05-2027 | czarny/METALIK |

**Data oględzin:** 05-09-2025**Miejsce oględzin:**

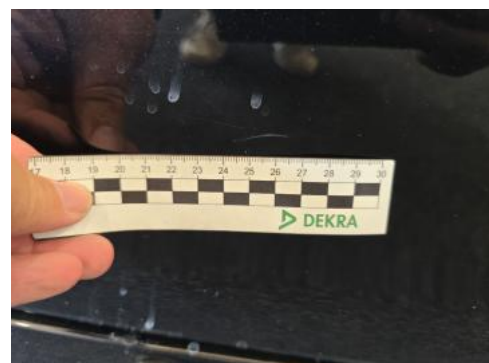
**Fot. 71**  
Drzwi przed L - zdjęcie poglądowe 1
