Nr zlecenia DEKRA: MHC/WAW/20943/25/03/21
Nr zlecenia/szkody:
Data zlecenia: 21-03-2025

Ocena stanu technicznego pojazdu

Eurotax-Kod EC	Marka, model, typ pojazdu				Rodzaj nadwozia
0133132	SKODA, Fabia III Kombi 18-22, Fabia 1.0 TSI Ambition				KOM
Rodzaj silnika	Pojemność [ccm]	Moc [KM/kW]	Skrzynia biegów	Stan licznika [km] (odczytany)	Ilość drzwi/miejsc
z zapłonem iskrowym	999	95/70	manualna	117 617	5/5
Nr rej. pojazdu	Nr nadwozia (VIN)	Data 1-rej./rok prod.	Następne bad. tech.	Lakier	
WE5R063	TMBJP6NJ7NZ008281	21-03-2022/2021	20-03-2027	biały/2-warstwowy uni

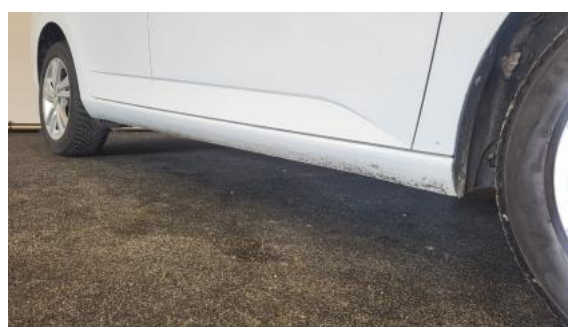
Fot. 4
Próg prawy (widok od przodu)

Poz.	Nazwa części	Nr katalogowy	Opis uszkodzenia	Czas [rbg]
1	Okładzina zderzaka przedniego	6V0807221F	rysa/odprysk, wgniecenie/odkształcenie	1
2	Próg R	6V9809602C	ślady korozji	0.5
3	Okładzina zderzaka tylnego	6V9807421F	rysa/odprysk, wgniecenie/odkształcenie	1
