Nr zlecenia DEKRA: MHC/WAW/23410/26/03/17
 Nr zlecenia/szkody:
 Data zlecenia: 17-03-2026

Ocena stanu technicznego pojazdu

Eurotax-Kod EC	Marka, model, typ pojazdu				Rodzaj nadwozia
0145786	OPEL, Astra V Sports Tourer 19-22, Astra V 1.5 CDTI Business Eleg...				KOM
Rodzaj silnika	Pojemność [ccm]	Moc [KM/kW]	Skrzynia biegów	Stan licznika [km] (odczytany)	Ilość drzwi/miejsc
z zapłonem samoczynnym	1496	122/90	manualna	139 732	5/5
Nr rej. pojazdu	Nr nadwozia (VIN)		Data 1-rej./rok prod.	Następne bad. tech.	Lakier
WW564GA	W0VBE8EV5N8027562		25-11-2021/2021	18-11-2026	granatowy/METALIK

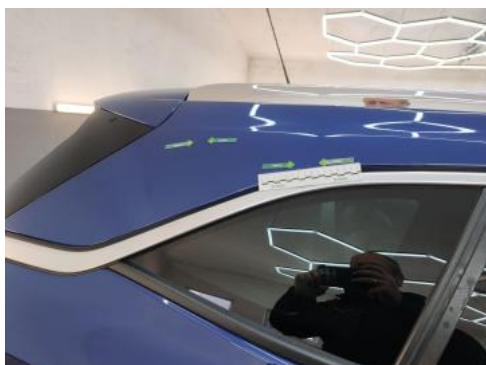
Poz.	Nazwa części	Nr katalogowy	Opis uszkodzenia	Czas [rbg]
1	Drzwi tylne (nieuzbrojone) R	39094745	rysa/odprysk, ślady korozji	
2	Próg L	39117465	zarysowanie, ślady korozji	
3	Błotnik tylny R	39246005	wgniecenie, rysa/odprysk	1

Fot. 45
Błotnik tylny P / Ściana boczna P - zdjęcie poglądowe 2

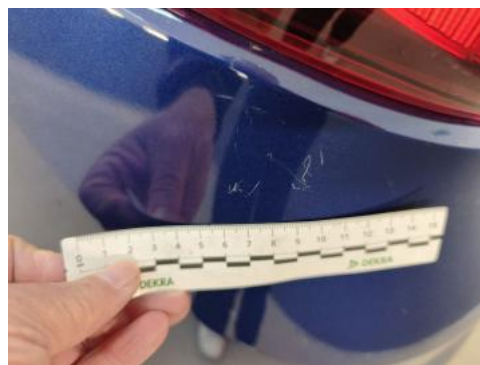
Fot. 50
Zderzak tylny - zdjęcie poglądowe 2
