Nr zlecenia DEKRA: MHC/WAW/63324/26/07/09  
Nr zlecenia/szkody:  
Data zlecenia: 09-07-2026

## Ocena stanu technicznego pojazdu

| 0146507 | <b>VOLKSWAGEN, Arteon 20-23, Arteon 2.0 TDI Elegance</b> | | | | hatchback |

**Data oględzin:** 20-07-2026

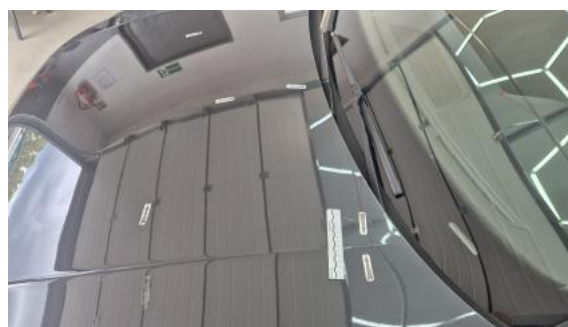
**Fot. 36**  
Pokrywa komory silnika - zdjęcie pogładowe 1

| Poz. | Nazwa części | Nr katalogowy | Opis uszkodzenia | Czas [rbg] |
|---|---|---|---|---|
| 3 | Pokrywa przednia | 3G8823031C | wgniecenie, rysa/odprysk, ślady korozji | 1 |

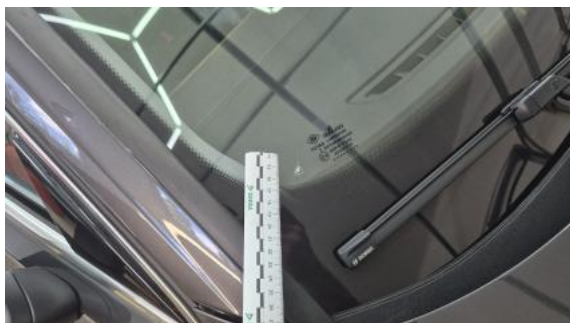
**Fot. 41**

| Poz. | Nazwa części | Nr katalogowy | Opis uszkodzenia | NS [%] |
|---|---|---|---|---|
| 1 | Szyba przednia atermiczna podgrzewana | 3G8845011ACNVB | pęknięcie, rysa/odprysk | |

Szyba czołowa - zdjęcie poglądowe 1

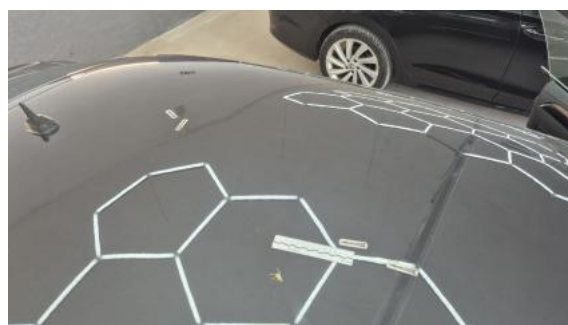
**Fot. 56**

| Poz. | Nazwa części | Nr katalogowy | Opis uszkodzenia | Czas [rbg] |
|---|---|---|---|---|
| 4 | Dach | 3G8817111 | wgniecenie, odpryski lakieru, ślady korozji | 1 |

Dach - zdjęcie poglądowe 1
