## Ocena stanu technicznego pojazdu

| | <b>VOLKSWAGEN, Crafter TDI Euro6 1968ccm-140KM 3,5 17-24, Crafter...</b> | | | | furgon, wysoki d... |
| WE2Y006 | WV1ZZZSYZM9043962 | | 25-03-2021/2021 | 18-03-2026 | biały/UNI |

**Data oględzin:** 06-10-2025

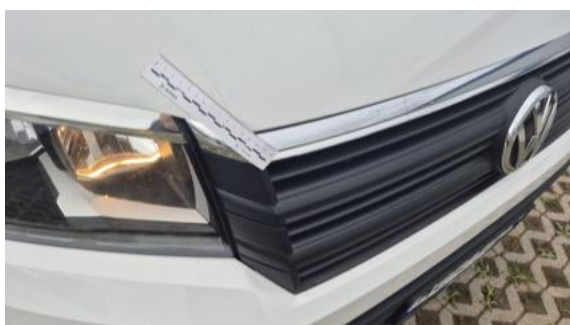
**Fot. 31**  
Pokrywa komory silnika - zdjęcie poglądowe 1

| Poz. | Nazwa części | Nr katalogowy | Opis uszkodzenia | Czas [rbg] |
|---|---|---|---|---|
| 1 | Pokrywa przednia | 7C0823033 | odpryski lakieru, ślady korozji | |

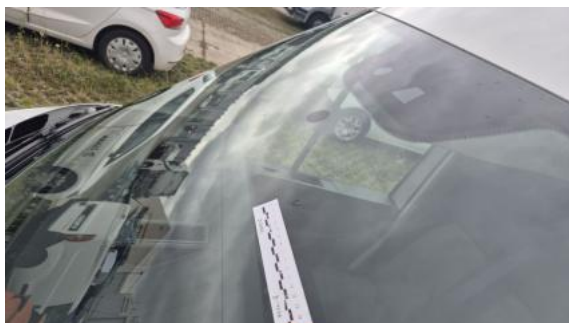
**Fot. 33**

| Poz. | Nazwa części | Nr katalogowy | Opis uszkodzenia | NS [%] |
|---|---|---|---|---|
| 1 | Szyba przednia barwiona/ogrzew. | 7C0845099EANVB | pęknięcie | |

Szyba czołowa - zdjęcie poglądowe 1

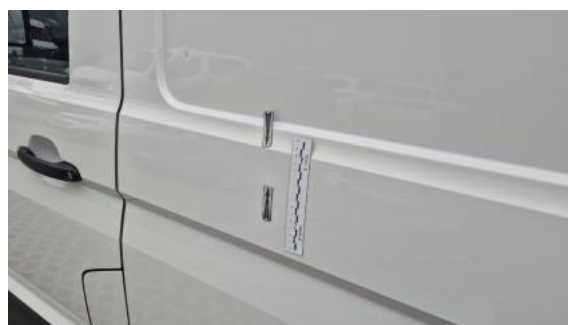
**Fot. 36**

Łotnik tylny L / Ściana boczna L - zdjęcie poglądowe 1

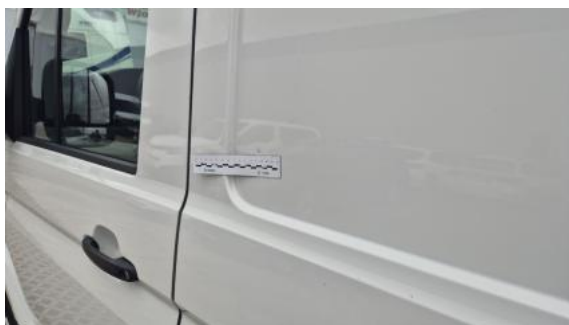
**Fot. 37**

Łotnik tylny L / Ściana boczna L - zdjęcie poglądowe 2

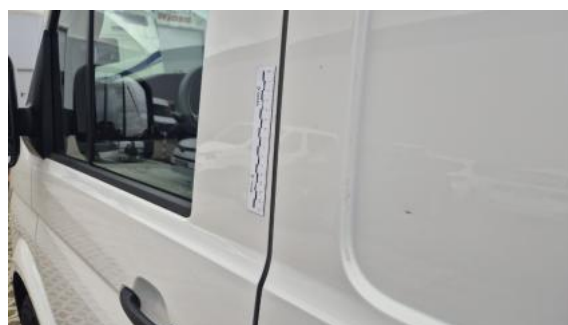
**Fot. 40**

| 2 | Drzwi przednie (nieuzbrojone) L | 7C0831055H | rysa/odprysk, ślady korozji | |

Drzwi przed L - zdjęcie poglądowe 1
