Nr zlecenia DEKRA: MHC/WAW/86642/26/09/15  
Nr zlecenia/szkody:  
Data zlecenia: 15-09-2026

**Ocena stanu technicznego pojazdu**

| 0145957 | <b>TOYOTA, Proace City Verso 19-24, Proace City Verso 1.5 D-4D Combi</b> | | | | KOM |
| WE6K157 | YARECYHT2GJ993561 | | 30-06-2022/2022 | 25-06-2027 | biały/UNI |

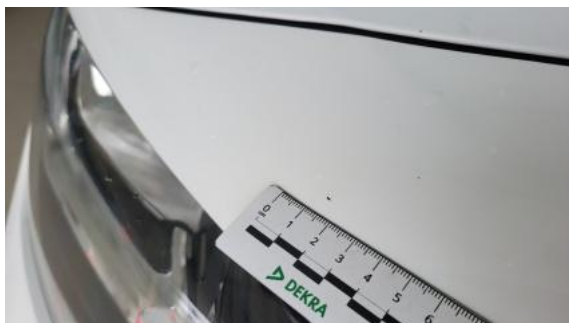
**Fot. 48**  
Zderzak przedni cz dolna - Rysa/odprysk 2

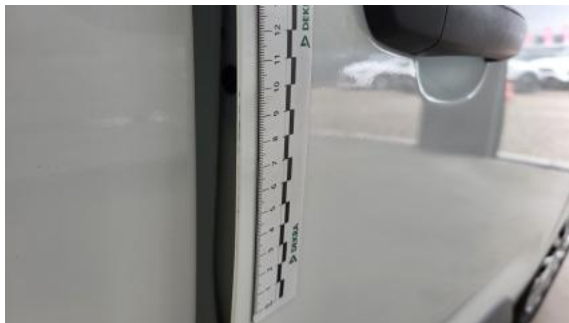
**Fot. 56**

Drzwi przednie P - Rysa/odprysk 1

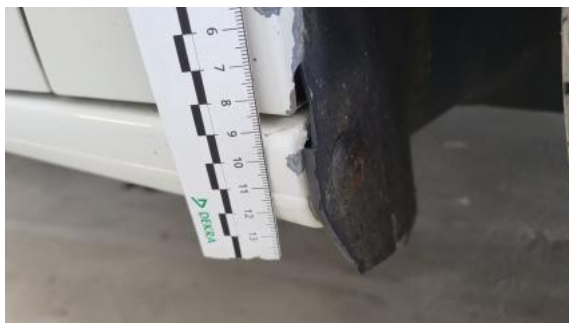
**Fot. 60**

Drzwi tylne P - Wgniecenie/odkształcenie 1

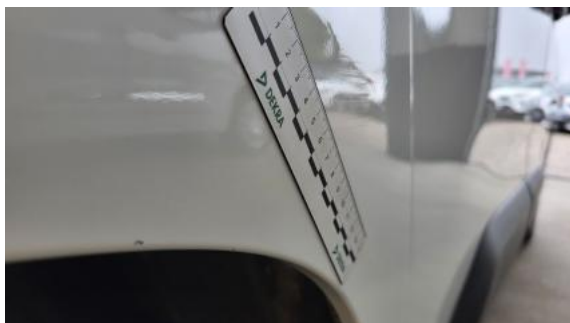
**Fot. 64**

Słupek środkowy P - Rysa/odprysk 1

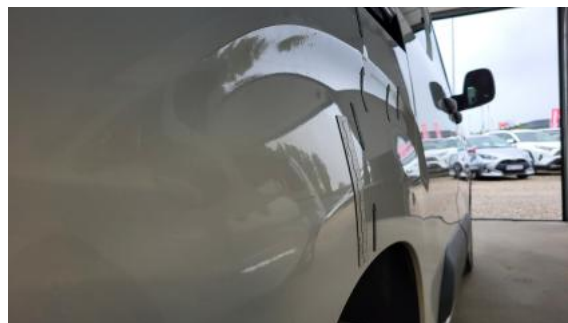
**Fot. 65**

Błotnik tylny P / Ściana boczna P - Rysa/odprysk 1

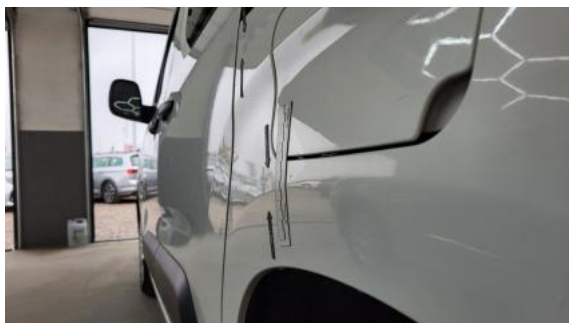
**Fot. 72**

Dach - Rysa/odprysk 2

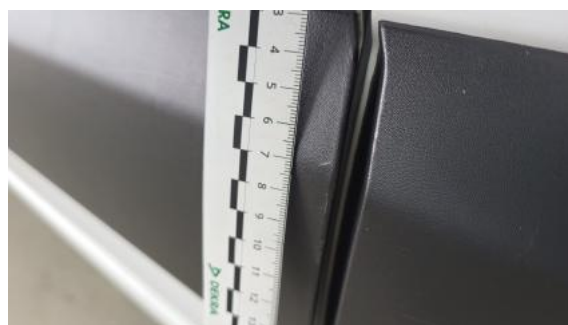
**Fot. 79**

Drzwi tylne L - Wgniecenie/odkształcenie 1

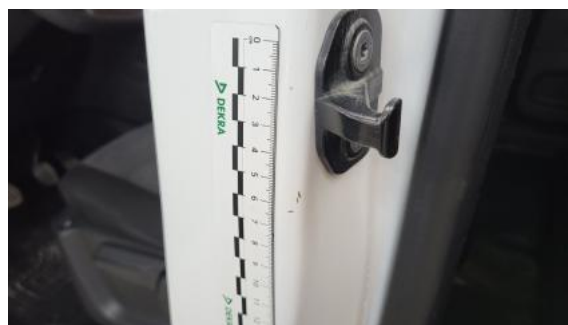
**Fot. 85**

Słupek przedni L - Rysa/odprysk 1

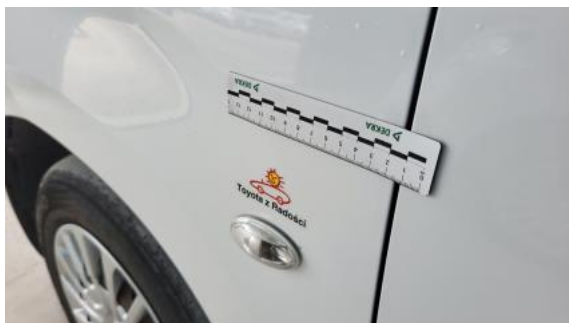
**Fot. 88**

Łotnik przedni L - Wgniecenie/odkształcenie 1

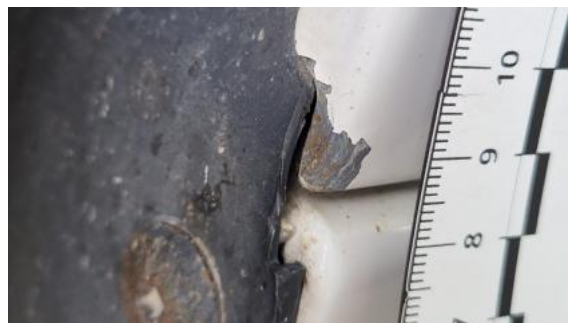
**Fot. 89**

| Poz. | Nazwa części | Nr katalogowy | Opis uszkodzenia | Czas [rbg] |
|---|---|---|---|---|
| 1 | Błotnik przedni L | SU001A9730 | wgniecenie, ślady korozji | 2 |

Błotnik przedni L - Inne 1

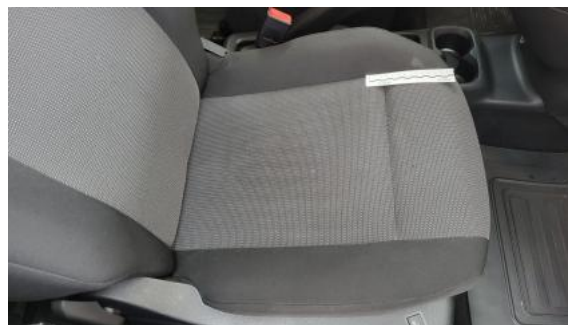
**Fot. 93**

Fotel prz. lew. - Inne 1

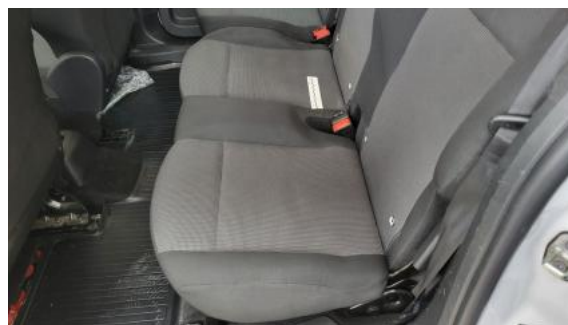
**Fot. 95**

Kanapa tyl. - Inne 1

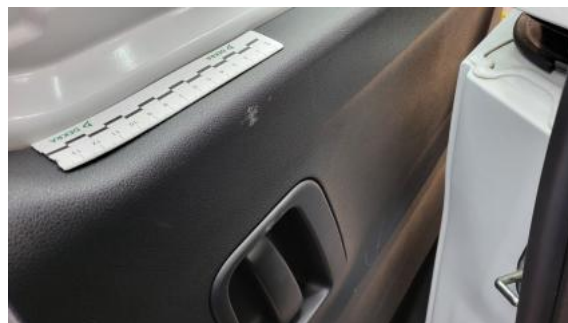
**Fot. 97**

Tapicerka drzwi przednich L - Rysa/odprysk 1

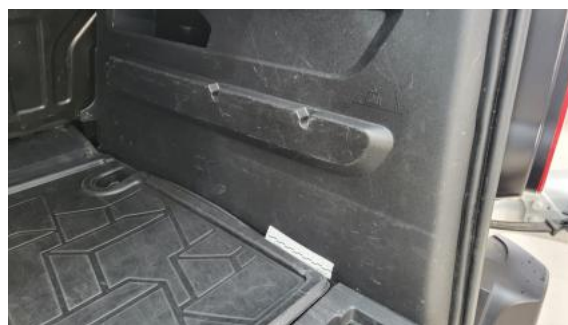
**Fot. 101**

Wykładzina przestrzeni bagażowej - Rysa/odprysk 1
