## Ocena stanu technicznego pojazdu

| 0158262 | <b>OPEL, Vivaro 1.5 CDTI Euro 6 1499ccm - 120KM 19-24, Vivaro 1.5 C...</b> | | | | FUR |
| WE9M076 | VXEVBVHVMP7810384 | | 21-08-2023/2023 | 17-08-2028 | biały/UNI |

**Data oględzin:** 15-09-2026

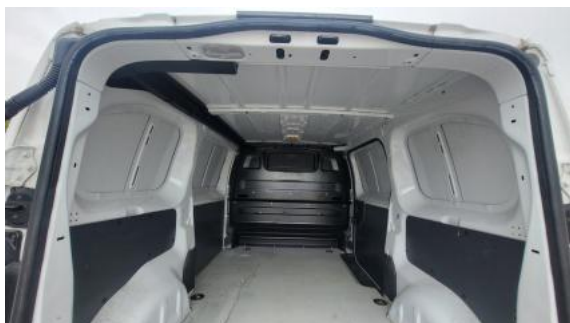
**Fot. 41**

Zdjęcie do protokołu

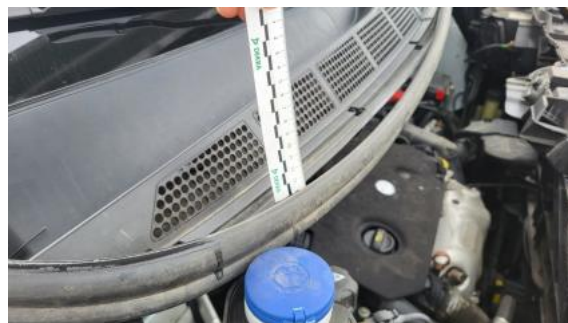
**Fot. 42**

Zdjęcie do protokołu

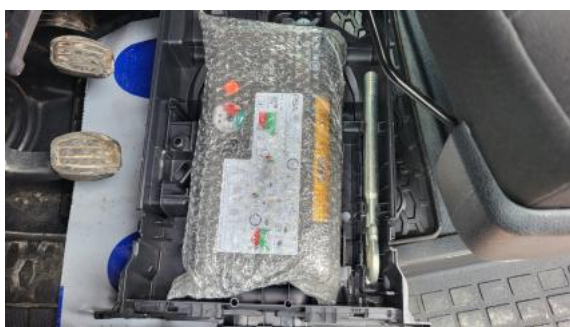
**Fot. 43**

Zdjęcie do protokołu

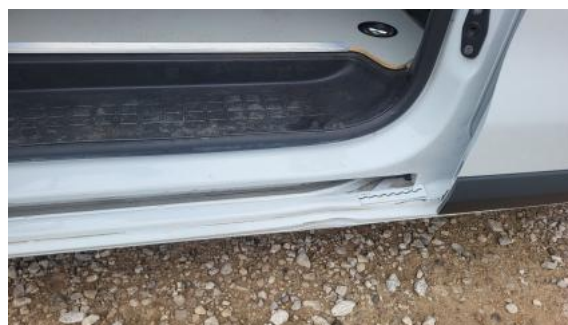
**Fot. 54**

Próg P - zdjęcie poglądowe 1

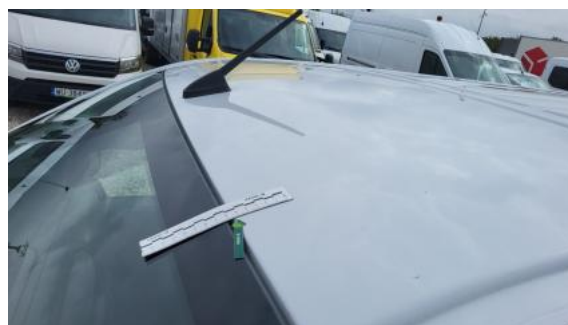
**Fot. 62**

Dach - zdjęcie poglądowe 1
