## Ocena stanu technicznego pojazdu

| 0145958 | <b>TOYOTA, Proace City Verso 19-24, Proace City Verso 1.5 D-4D Busi...</b> | | | | KOM |
| WE9L516 | YARECYHT2GJ047404 | | 10-08-2023/2023 | 23-07-2028 | biały/UNI |

**Data oględzin:** 21-09-2026

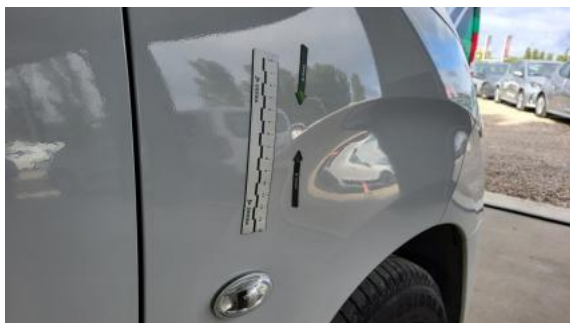
**Fot. 48**

Błotnik przedni P - zdjęcie pogładowe 1

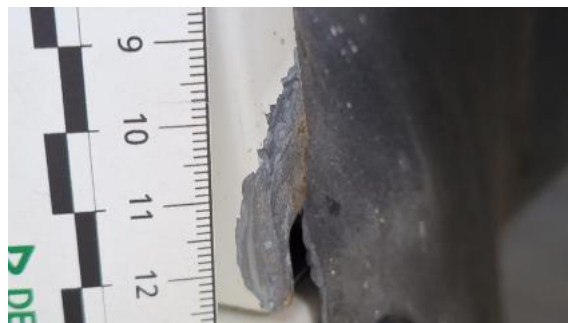
**Fot. 49**

| Poz. | Nazwa części | Nr katalogowy | Opis uszkodzenia | Czas [rbg] |
|---|---|---|---|---|
| 3 | Błotnik przedni R | SU001A9729 | ślady korozji, wgniecenie | 0.5 |

Błotnik przedni P - Wgniecenie/odkształcenie 1

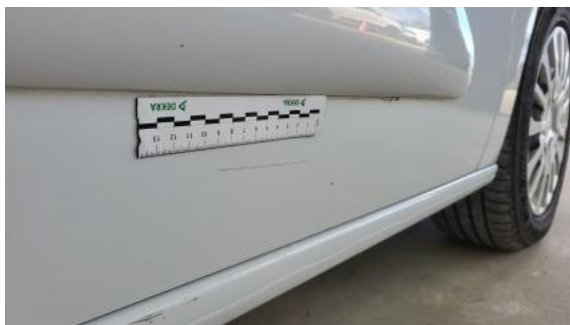
**Fot. 52**

Drzwi przednie P - zdjęcie poglądowe 1

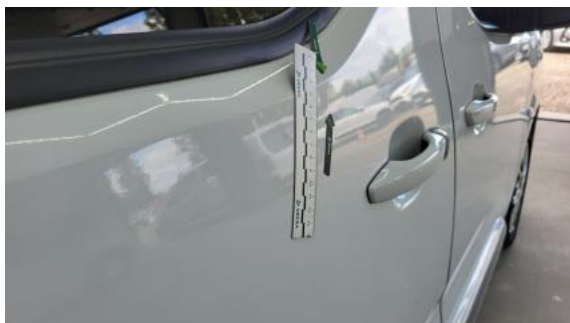
**Fot. 56**

Drzwi tylne P - Rysa/odprysk 1

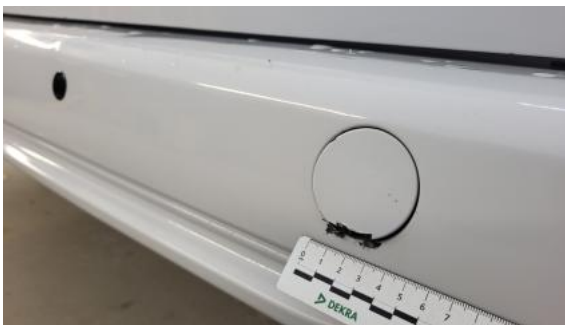
**Fot. 66**  
Zaślepka tyl haka hol. - Rysa/odprysk 1

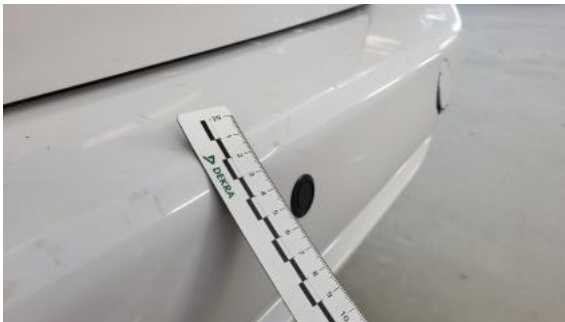
**Fot. 68**  
Zderzak tylny - Rysa/odprysk 2

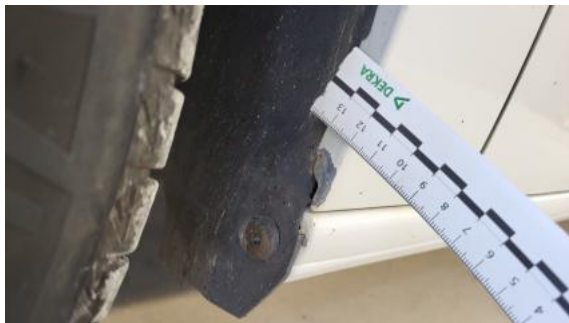
**Fot. 80**  
Śłupek przedni L - Rysa/odprysk 1

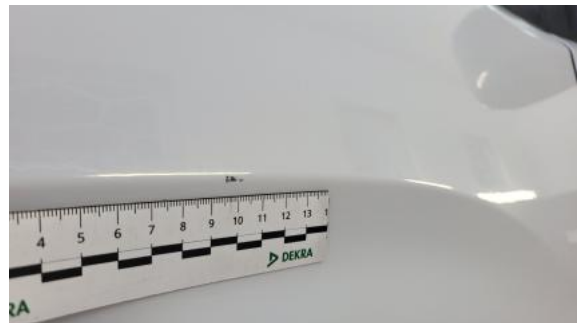
**Fot. 81**

| Poz. | Nazwa części | Nr katalogowy | Opis uszkodzenia | Czas [rbg] |
|---|---|---|---|---|
| 2 | Błotnik przedni L | SU001A9730 | ubytek powłoki, rysa/odprysk | 0.4 |

Błotnik przedni L - zdjęcie pogładowe 1

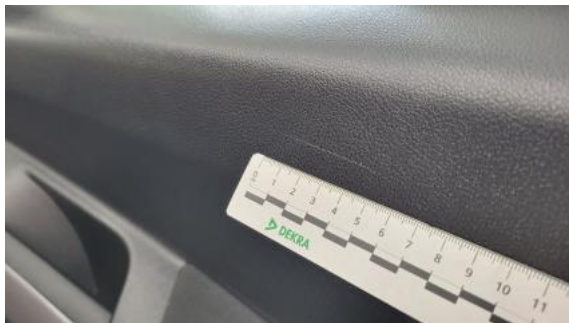
**Fot. 88**

Tapicerka drzwi przednich L - Inne 1
