## Ocena stanu technicznego pojazdu

| 0140101 | <b>FORD, Transit 350 EcoBlue Euro 6 1996ccm - 130KM 3,5t 19-24, Tra...</b> | | | | PDD |
| WW085GJ | WF0CXXTTRCPD08409 | | 21-06-2023/2023 | 16-06-2028 | biały/UNI |

**Data oględzin:** 18-09-2026

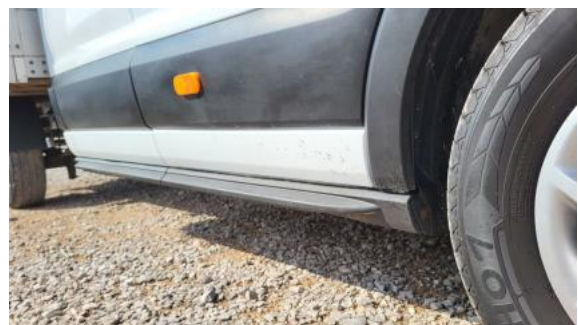
**Fot. 4**  
Próg prawy (widok od przodu)

| Poz. | Nazwa części | Nr katalogowy | Opis uszkodzenia | Czas [rbg] |
|---|---|---|---|---|
| 3 | Słupek przed A z progiem wym.czes R | 1829175 | liczne, zarysowanie:głębokie, ubytki materiału:powłoki lakierowej | |

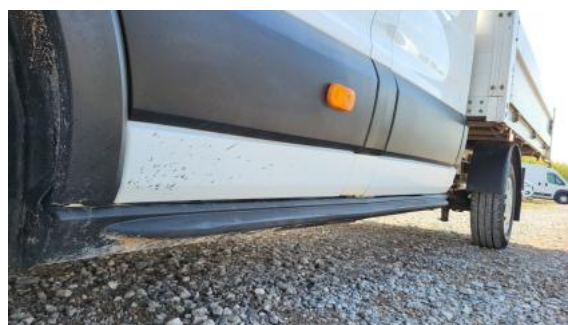
**Fot. 12**  
Próg lewy (widok od przodu)

| Poz. | Nazwa części | Nr katalogowy | Opis uszkodzenia | Czas [rbg] |
|---|---|---|---|---|
| 2 | Słupek przed A z progiem wym.czes L | 1829176 | liczne, zarysowanie:głębokie, ubytki materiału:powłoki lakierowej, ślady korozji | |

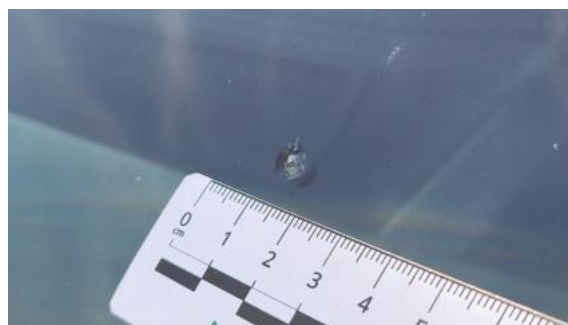
**Fot. 61**

Szyba czołowa - zdjęcie poglądowe 1

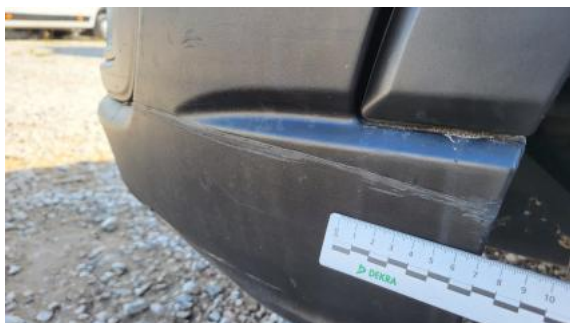
**Fot. 64**

Zderzak - Rysa/odprysk 2

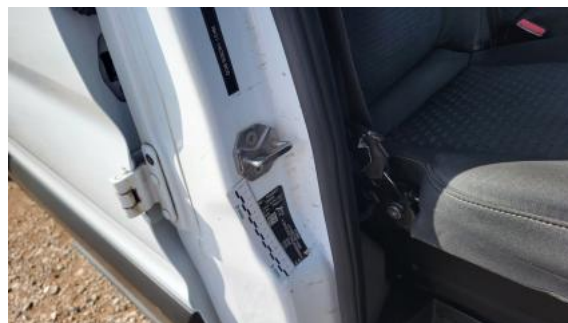
**Fot. 73**

Próg P - Rysa/odprysk 2

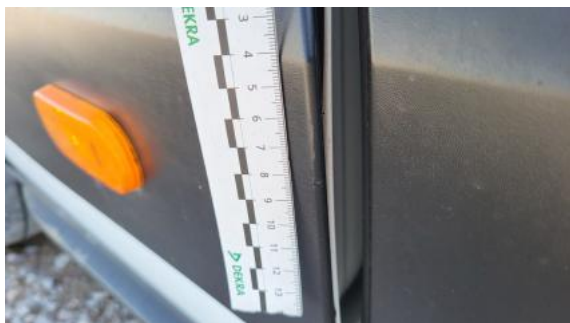
**Fot. 80**

Drzwi tylne L - Wgniecenie/odkształcenie 1

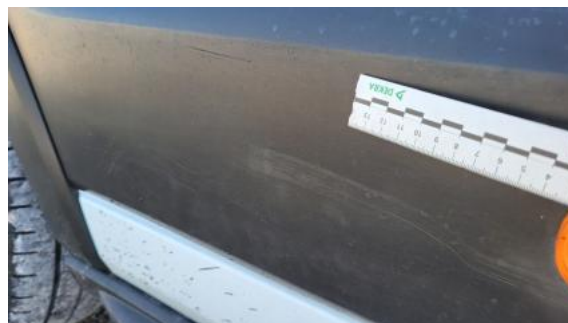
**Fot. 81**

Listwa drzwi przednich L - Rysa/odprysk 1

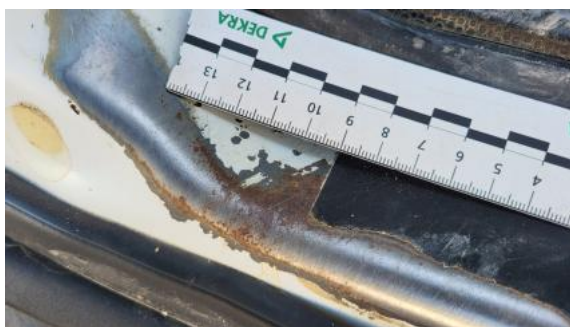
**Fot. 84**

Próg L - zdjęcie poglądowe 1

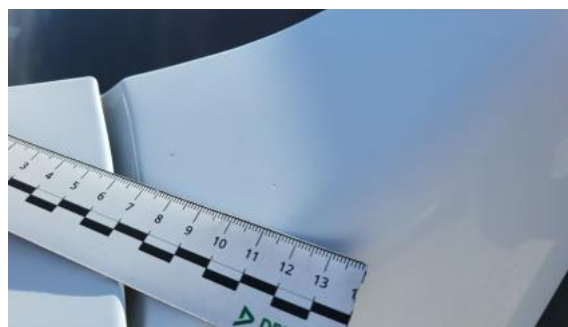
**Fot. 85**

Próg L - Inne 1

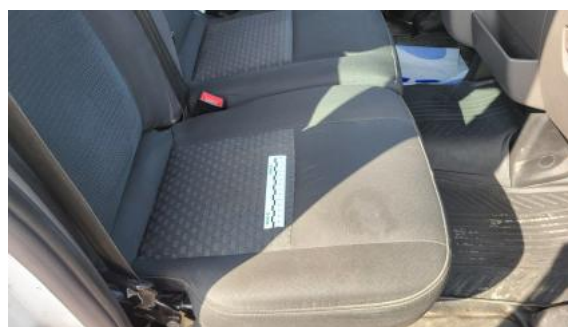
**Fot. 87**

Fotel prz. lew. - Inne 1

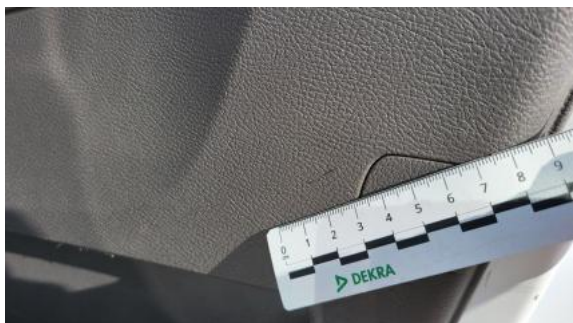
**Fot. 88**

Fotel prz. praw. - Inne 1

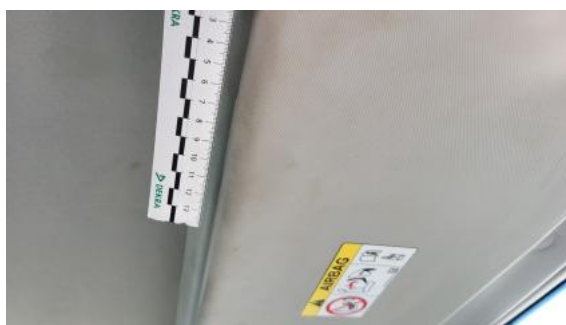
**Fot. 91**

Osłona p/słoneczna lewa - Inne 1

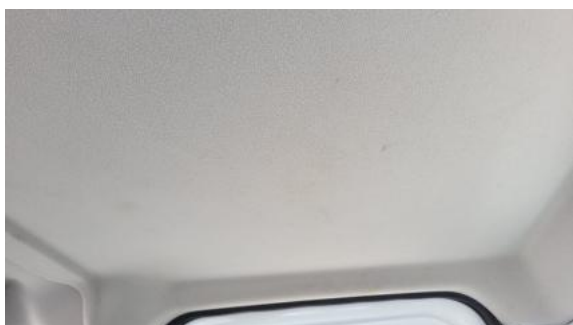
**Fot. 92**

Osłona p/słoneczna prawa - Inne 1

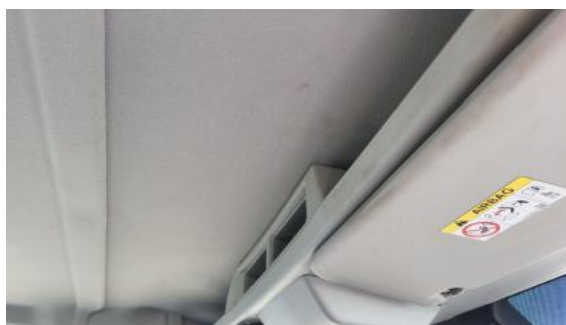
**Fot. 93**

Podsufitka - Inne 1

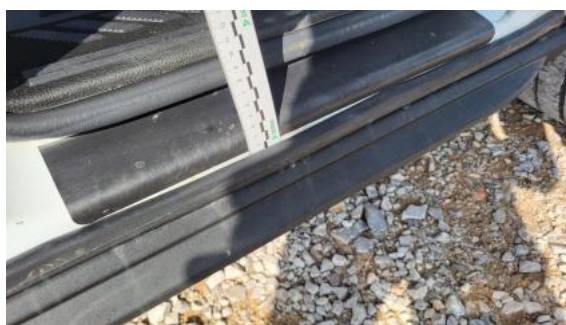
**Fot. 95**

Uszczelki progowe lew. - Inne 1
