## Ocena stanu technicznego pojazdu

| 0150986 | <b>SKODA, Kodiaq 21-24, Kodiaq 1.5 TSI ACT 4x2 Ambitio</b> | | | | KOM |
| WE9P920 | TMBJB7NS4R8015861 | | 15-09-2023/2023 | 14-09-2026 | niebieski/METALIK |

**Data oględzin:** 30-09-2026

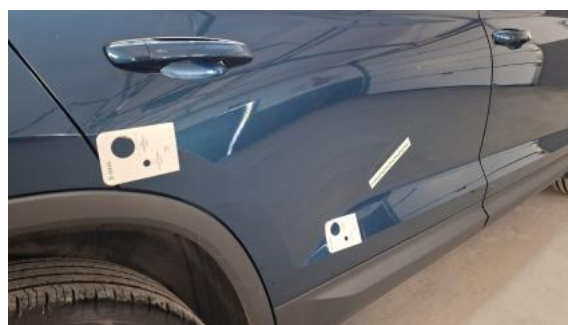
**Fot. 44**

Drzwi tylne P - zdjęcie poglądowe 1

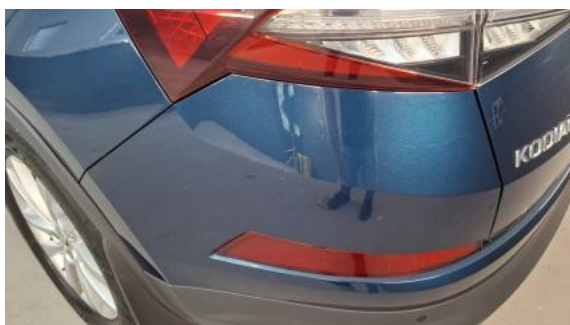
**Fot. 53**

Zderzak tylny - zdjęcie pogłądowe 1

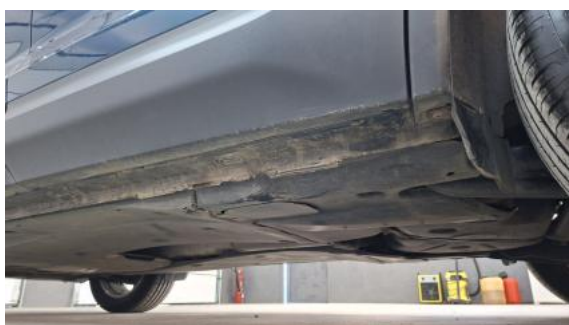
**Fot. 63**

Listwa drzwi tylnych L - zdjęcie poglądowe 1
