## Ocena stanu technicznego pojazdu

| Eurotax-Kod EC | Marka, model, typ pojazdu<br><b>PEUGEOT, Boxer Euro6 2179ccm-165KM 3,5t 19-, Boxer</b> | | | | Rodzaj nadwozia<br>furgon, wysoki d... |
| Nr rej. pojazdu<br>WE5F173 | Nr nadwozia (VIN)<br>VF3YDCPFC12U30682 | | Data 1-rej./rok prod.<br>19-01-2022/2021 | Następne bad. tech.<br>19-01-2025 | Lakier<br>biały/UNI |

**Data oględzin:** 08-04-2024

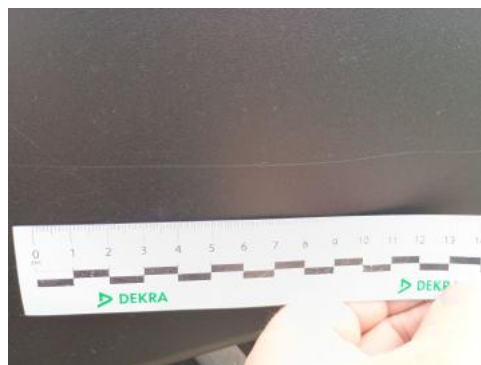
**Fot. 42**

Zderzak - zdjęcie pogładowe 1

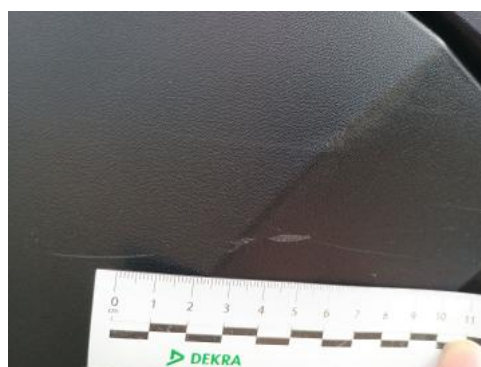
**Fot. 43**

Zderzak - zdjęcie pogładowe 2

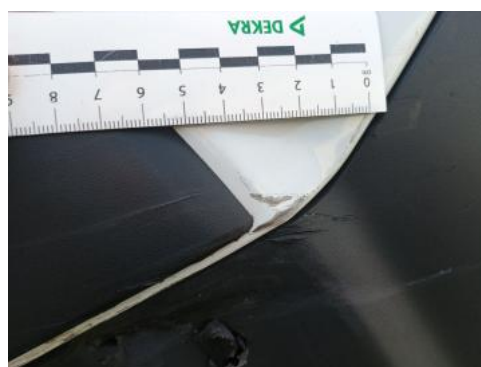
**Fot. 47**

Zderzak - Wgniecenie/odkształcenie 1

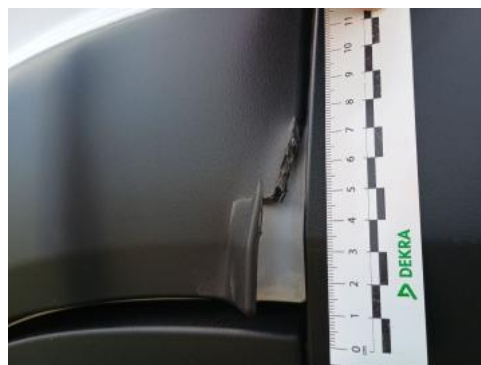
**Fot. 49**  
Błotnik przedni P - Wgniecenie/odkształcenie 1

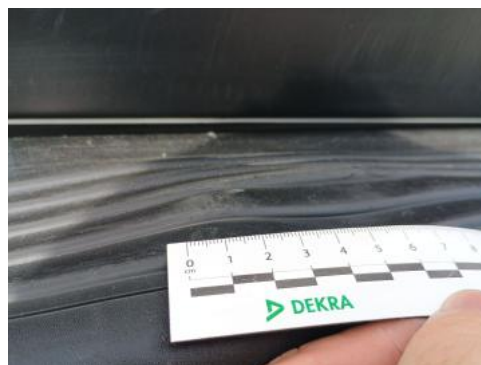
**Fot. 57**

Pokrywy bagażnika - Wgniecenie/odkształcenie 1

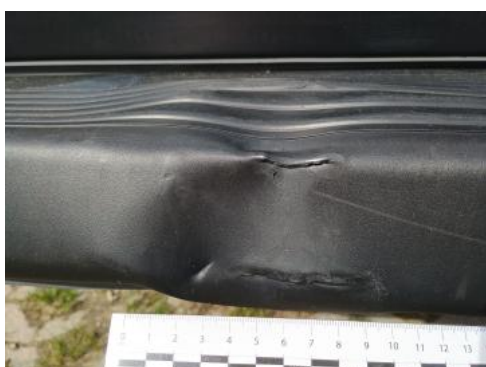
**Fot. 58**

Zderzak tylny - zdjęcie poglądowe 1

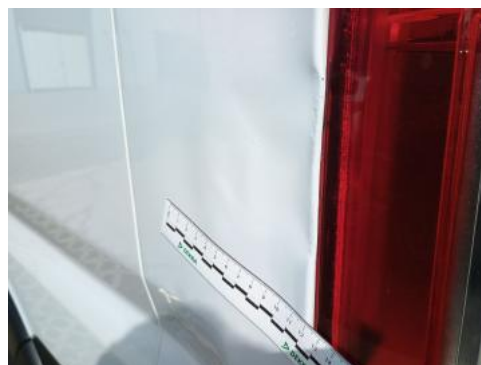
**Fot. 65**

Zderzak tylny() - Inne 3

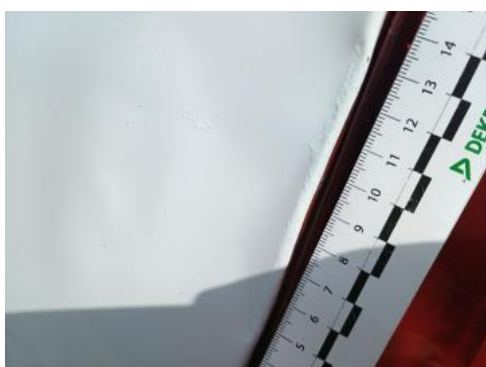
**Fot. 66**

Łotnik tylny L / Ściana boczna L - zdjęcie poglądowe 1

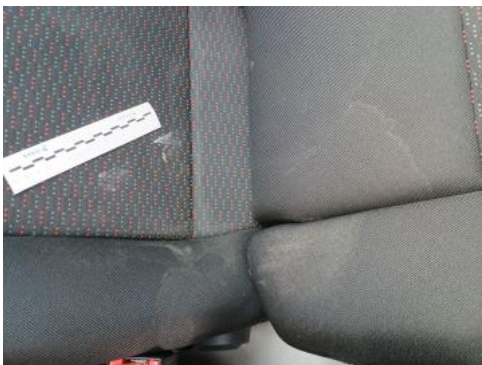
**Fot. 76**

Fotel prz. praw. - zdjęcie pogładowe 1

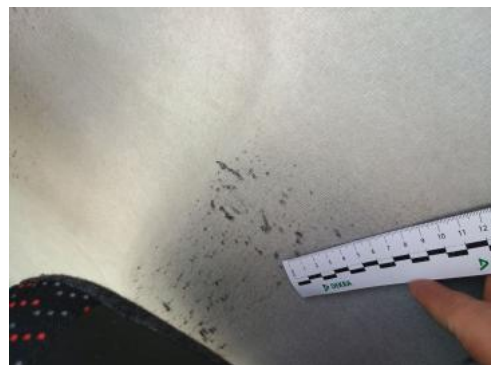
**Fot. 79**

Fotel prz. praw. - Inne 2

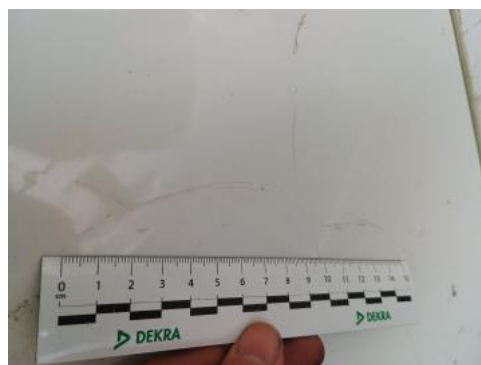
**Fot. 83**

Ściana działowa - zdjęcie poglądowe 1

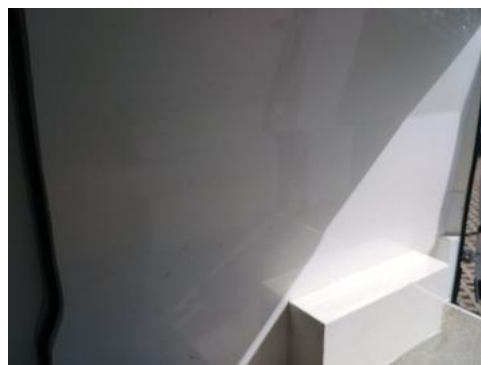
**Fot. 85**

Ściana działowa - Wgniecenie/odkształcenie 1
