## Ocena stanu technicznego pojazdu

| 0139155 | <b>AUDI, A4 Avant [8W] 19-24, A4 35 TFSI mHEV S tronic</b> | | | | KOM |
| WE5K813 | WAUZZZF43NA018776 | | 17-02-2022/2021 | 16-02-2027 | czarny/2-warstwowa |

**Data oględzin:** 19-11-2025

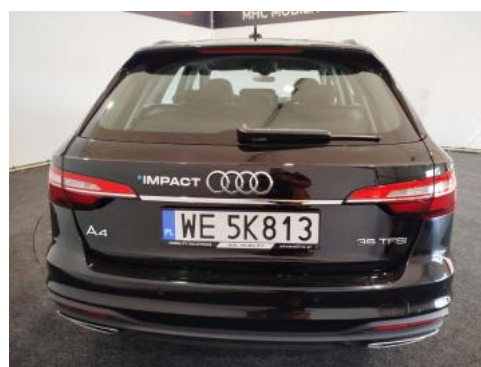
**Fot. 8**  
Tył

| Poz. | Nazwa części | Nr katalogowy | Opis uszkodzenia | Czas [rbg] |
|---|---|---|---|---|
| 4 | Okładzina zderzaka tylnego | 8W9807067PGRU | wgniecenie, pęknięcia powłoki lakierowej | 2 |

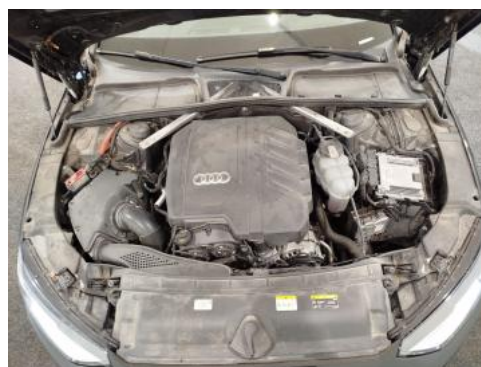
**Fot. 24**

Komora silnika

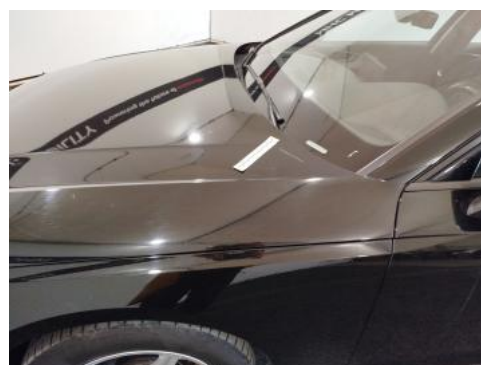
**Fot. 38**  
Pokrywa komory silnika - zdjęcie poglądowe 1

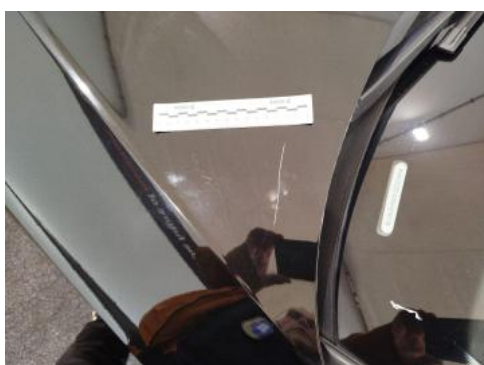
**Fot. 39**  
Pokrywa komory silnika - zdjęcie poglądowe 2

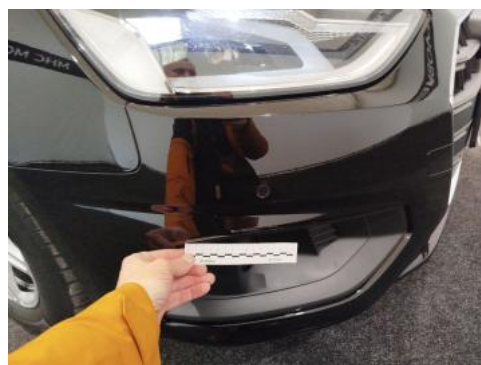
**Fot. 44**

Zderzak przedni cz P - zdjęcie poglądowe 1

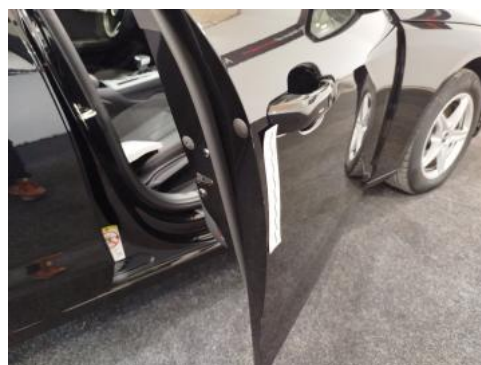
**Fot. 47**

Drzwi przednie P - zdjęcie poglądowe 1

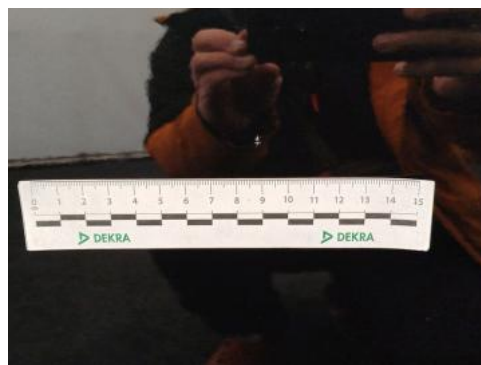
**Fot. 53**

Drzwi tylne P - zdjęcie poglądowe 1

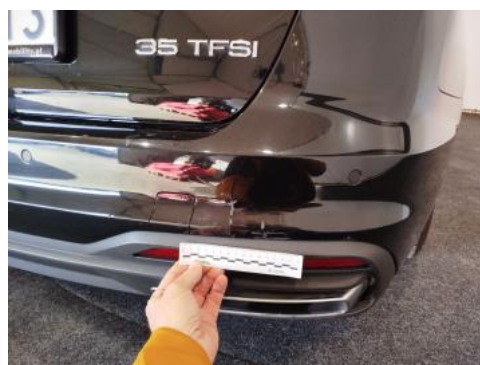
**Fot. 61**

Pokrywy bagażnika - Inne 1

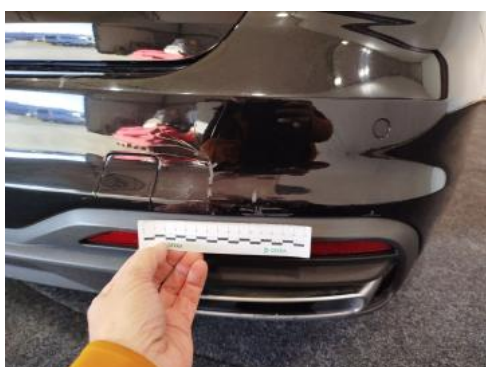
**Fot. 62**

Zderzak tylny cz P - zdjęcie poglądowe 1

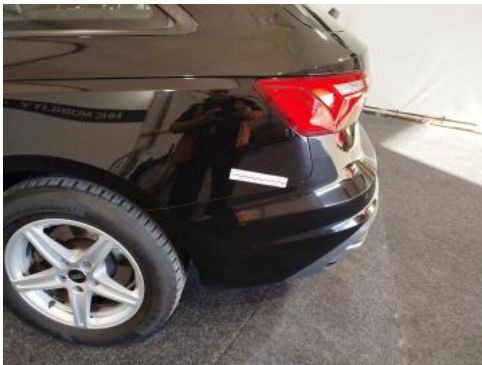
**Fot. 64**

Zderzak tylny cz P - Rysa/odprysk 1

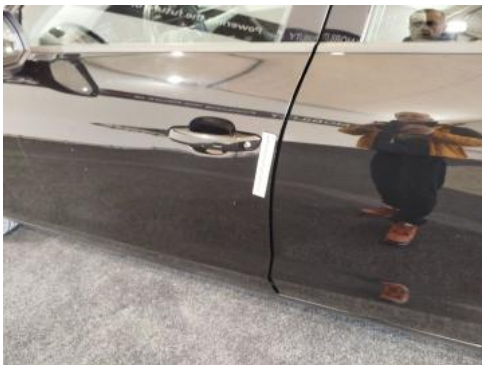
**Fot. 66**

Błotnik tylny L / Ściana boczna L - Rysa/odprysk 1
