## Ocena stanu technicznego pojazdu

| 0155713 | <b>FORD, Tourneo Connect 22-, Grand Tourneo Connect 2.0 EcoBlue ...</b> | | | | KOM |
| WE9A192 | WF0EXXSK5PX014886 | | 27-06-2023/2023 | 03-06-2028 | srebrny/METALIK |

**Data oględzin:** 27-07-2026

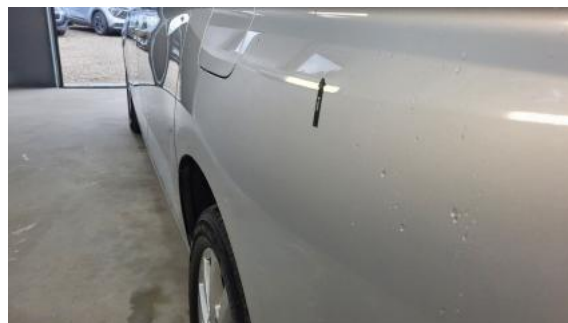
**Fot. 57**

Zderzak tylny - Wgniecenie/odkształcenie 1
