Nr zlecenia DEKRA: MHC/WAW/04728/24/01/18
Nr zlecenia/szkody:
Data zlecenia: 18-01-2024

Ocena stanu technicznego pojazdu

Eurotax-Kod EC	Marka, model, typ pojazdu				Rodzaj nadwozia
0131363	MERCEDES-BENZ, Sprinter 314 CDI Euro 6 2143ccm - 143KM 3,5t 1...				furgon, wysoki d...
Rodzaj silnika	Pojemność [ccm]	Moc [KM/kW]	Skrzynia biegów	Stan licznika [km] (odczytany)	Ilość drzwi/miejsc
z zapłonem samoczynnym	2143	143/105	manualna	340 341	4/2
Nr rej. pojazdu	Nr nadwozia (VIN)		Data 1-rej./rok prod.	Następne bad. tech.	Lakier
WW1514W	WDB9076351P111741		14-06-2019/2019	14-06-2024	biały/2-warstwowa

Data oględzin: 26-01-2024

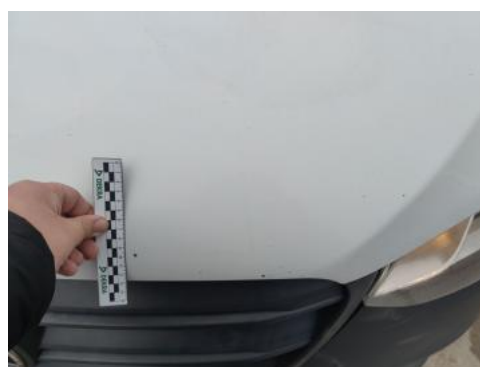
Fot. 36
Pokrywa komory silnika() - Rysa/odprysk 3

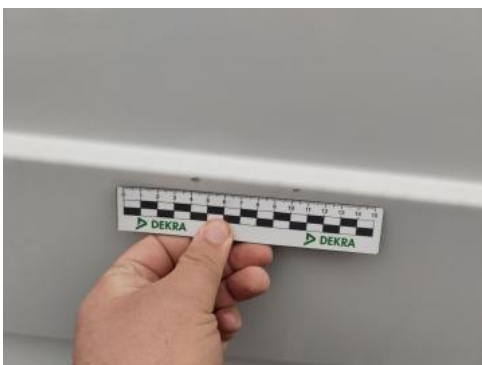
Fot. 53
Drzwi tylne P - Rysa/odprysk 1

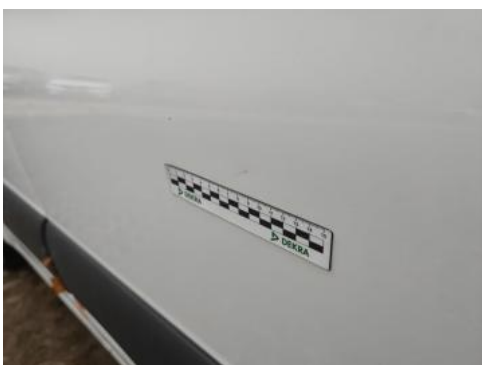
Fot. 55
Drzwi tylne P - Wgniecenie/odkształcenie 1

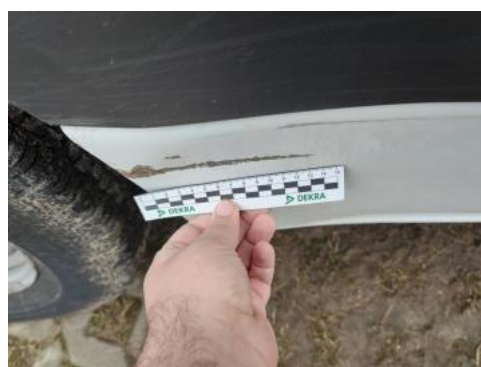
Fot. 63
Błotnik tylny P / Ściana boczna P - Wgniecenie/odkształcenie 1

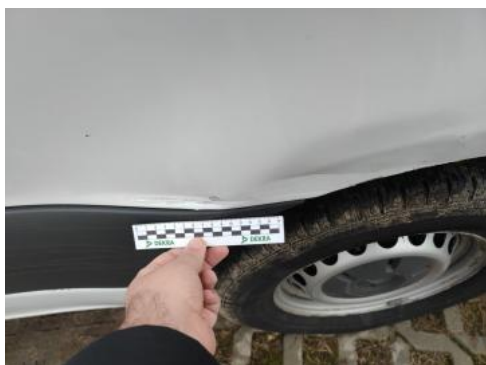
Fot. 64
Błotnik tylny P / Ściana boczna P - Wgniecenie/odkształcenie 2

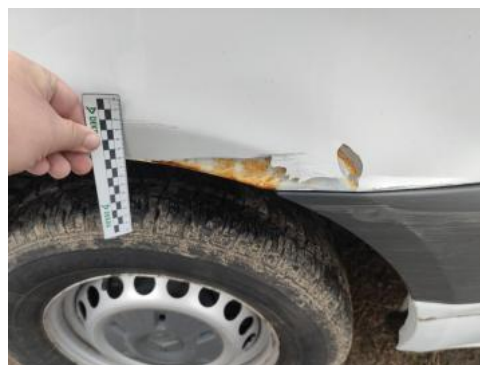
Fot. 65
Błotnik tylny P / Ściana boczna P() - Wgniecenie/odkształcenie 3

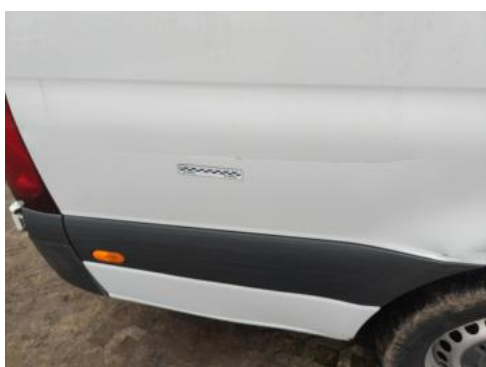
Fot. 66
Błotnik tylny P / Ściana boczna P - Inne 1

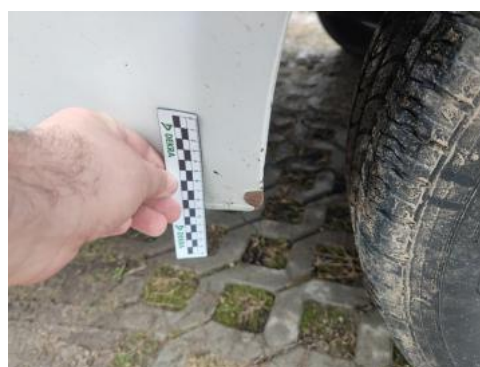
Fot. 67
Błotnik tylny P / Ściana boczna P - Inne 2

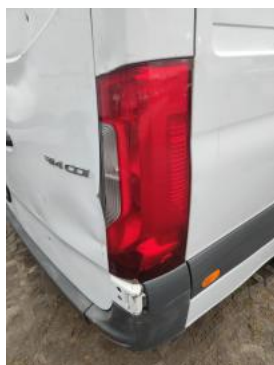
Fot. 68
Błotnik tylny P / Ściana boczna P() - Inne 3

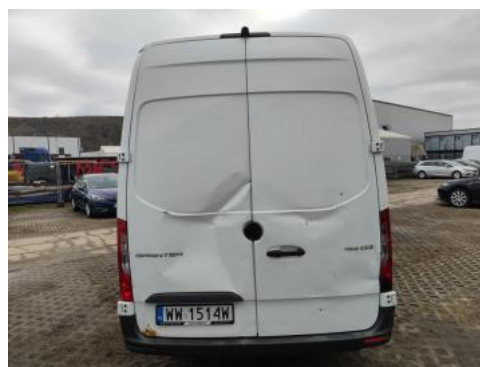
Fot. 71
Lampa tylna zew P - Pęknięcie/rozerwanie 2

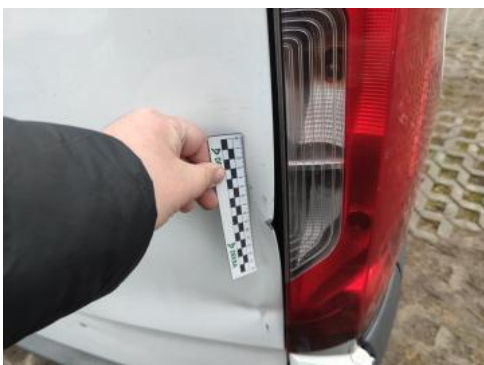
Fot. 72
Pokrywy bagażnika - zdjęcie poglądowe 1

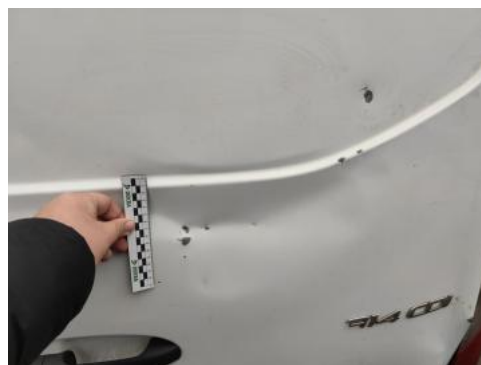
Fot. 73
Pokrywy bagażnika - zdjęcie poglądowe 2

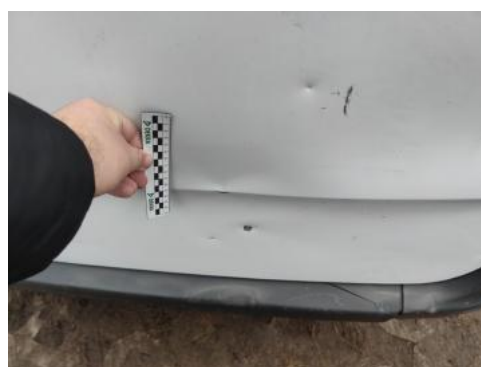
Fot. 75
Pokrywy bagażnika - Rysa/odprysk 2

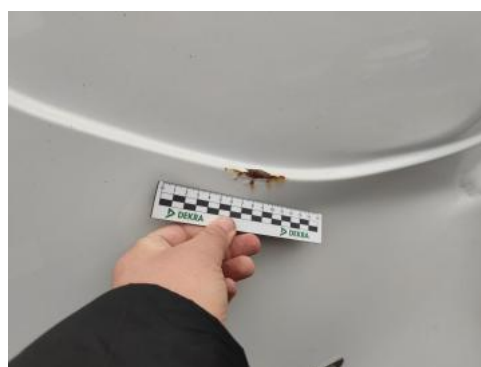
Fot. 79
Pokrywy bagażnika() - Pęknięcie/rozerwanie 3

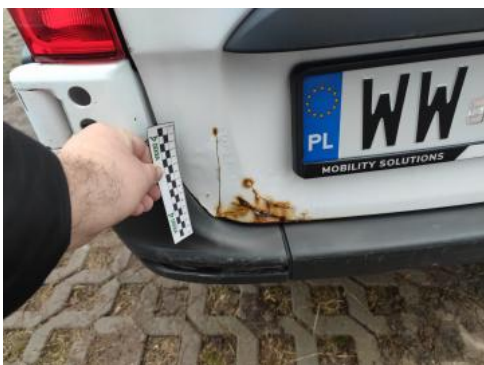
Fot. 80
Pokrywy bagażnika - Inne 1

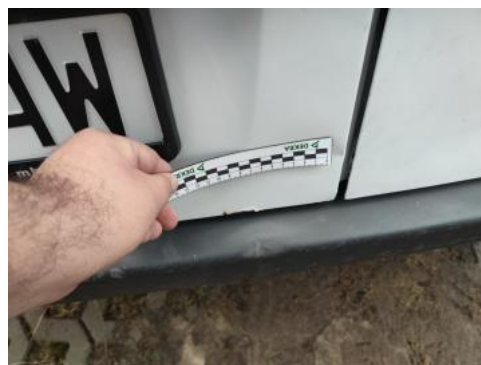
Fot. 81
Pokrywy bagażnika - Inne 2

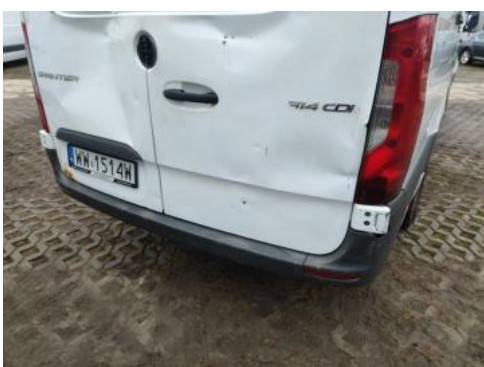
Fot. 82
Pokrywy bagażnika() - Inne 3

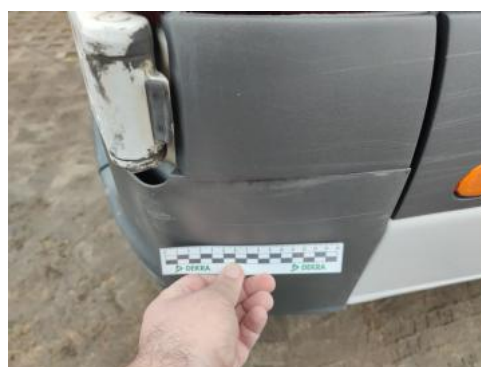
Fot. 83
Zderzak tylny - zdjęcie poglądowe 1

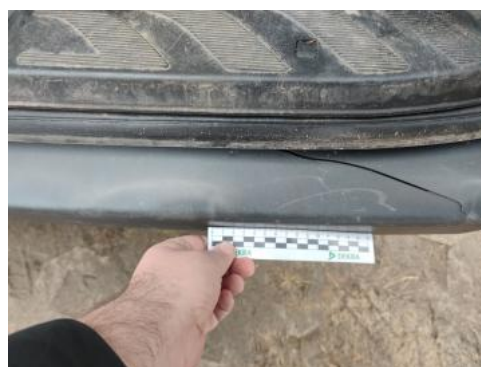
Fot. 85
Zderzak tylny - Rysa/odprysk 2

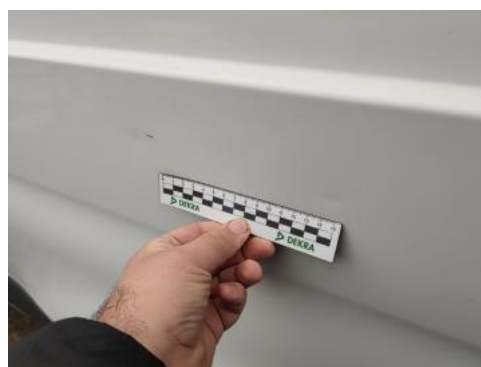
Fot. 93
Błotnik tylny L / Ściana boczna L() - Rysa/odprysk 3

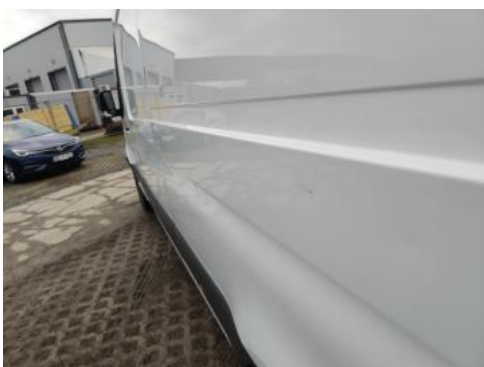
Fot. 94
Błotnik tylny L / Ściana boczna L - Wgniecenie/odkształcenie 1

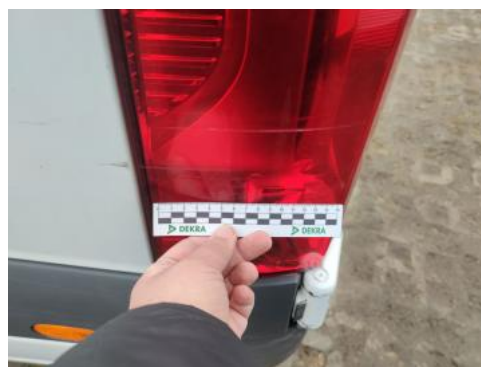
Fot. 95
Błotnik tylny L / Ściana boczna L - Wgniecenie/odkształcenie 2

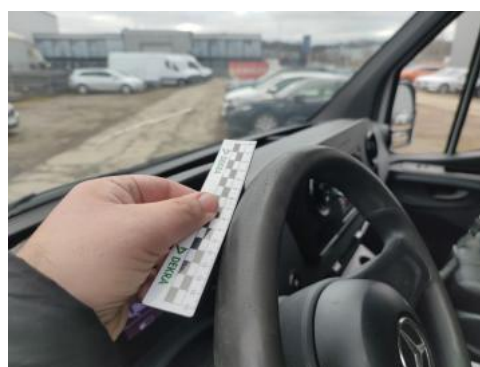
Fot. 107
Deska rozdzielcza - Inne 1

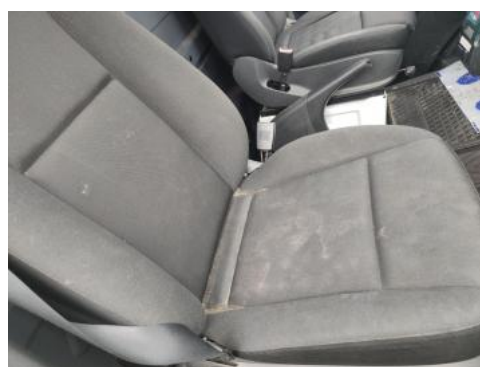
Fot. 111
Fotel prz. lew. - Pęknięcie/rozerwanie 2
