Nr zlecenia DEKRA: MHC/WAW/64139/25/08/28  
 Nr zlecenia/szkody:  
 Data zlecenia: 28-08-2025

## Ocena stanu technicznego pojazdu

| 0137045 | <b>FORD, Mondeo Kombi 19-21, Mondeo 2.0 EcoBlue Trend</b> | | | | KOM |

**Data oględzin:** 05-09-2025

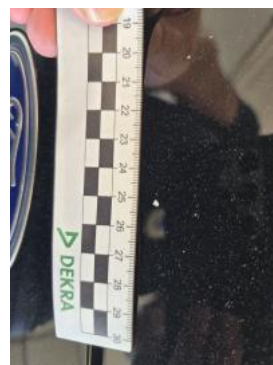
**Fot. 38**

Pokrywa komory silnika - Rysa/odprysk 1

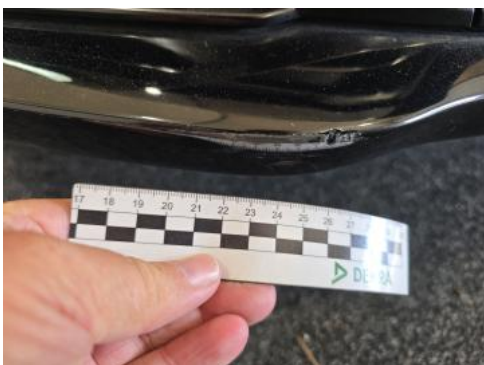
**Fot. 41**

Zderzak - zdjęcie poglądowe 1

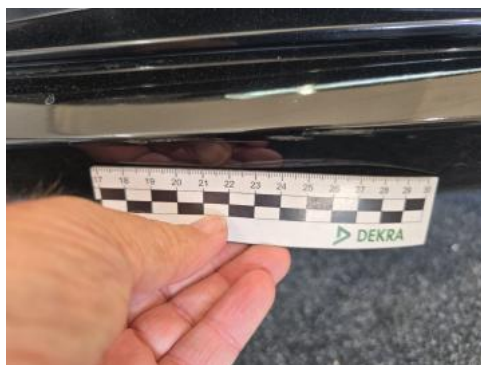
**Fot. 42**

Zderzak - zdjęcie poglądowe 2

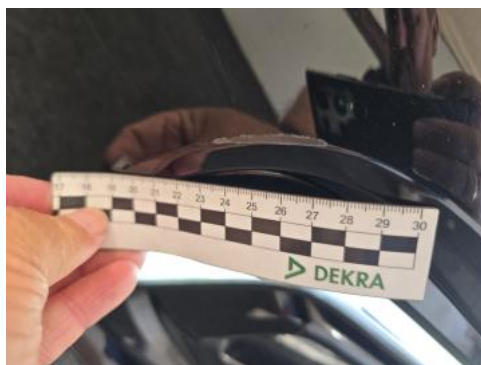
**Fot. 45**

Zderzak() - Rysa/odprysk 3
