## Ocena stanu technicznego pojazdu

| 0142020 | <b>VOLKSWAGEN, Golf VIII 20-24, Golf VIII 1.5 TSI EVO Life</b> | | | | hatchback |
| SK307TU | WVWZZZCDZMW077148 | | 13-01-2021/2020 | 13-01-2026 | czarny/METALIK |

**Data oględzin:** 22-09-2025

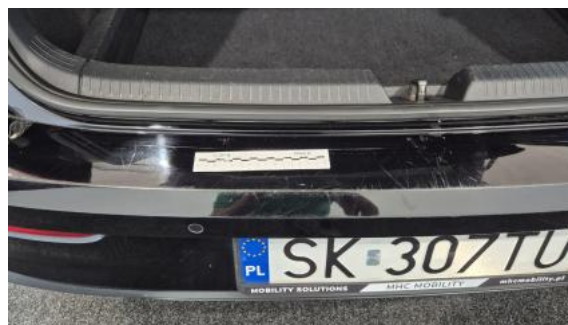
**Fot. 54**

| Poz. | Nazwa części | Nr katalogowy | Opis uszkodzenia | Czas [rbg] |
|---|---|---|---|---|
| 3 | Okladzina zderzaka tylnego | 5H6807417PGRU | rysa/odprysk,<br>pęknięcie/rozerwanie | 2 |

Zderzak tylny - zdjęcie poglądowe 1

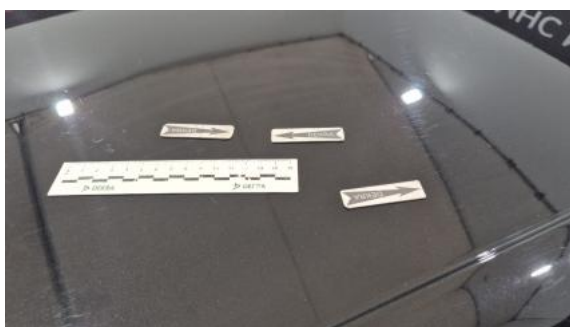
**Fot. 59**

Dach - zdjęcie pogładowe 1

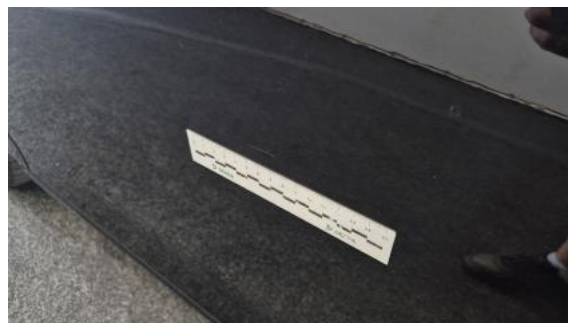
**Fot. 66**

Drzwi przed L() - Rysa/odprysk 3
