**Ocena stanu technicznego pojazdu**

| 0148728 | <b>TOYOTA, Camry 21-24, Camry 2.5 Hybrid Executive CVT</b> | | | | sedan |
| WE6E026 | JTNB23HK903118147 | | 26-05-2022/2022 | 16-05-2027 | czarny/METALIK |

**Data oględzin:** 05-09-2025**Miejsce oględzin:**

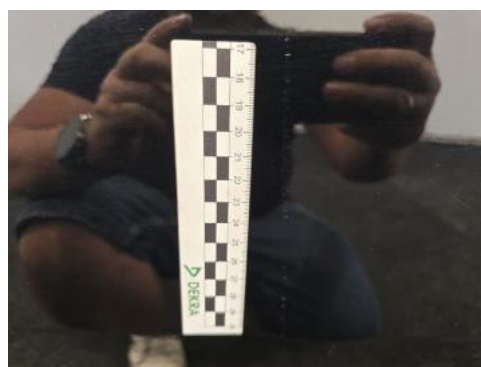
**Fot. 46**

Drzwi przednie P - zdjęcie poglądowe 2

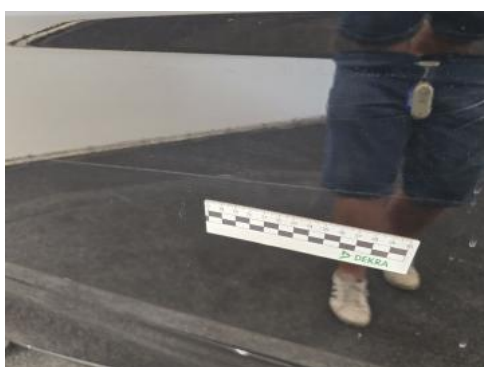
**Fot. 51**  
Drzwi tylne P - zdjęcie poglądowe 2

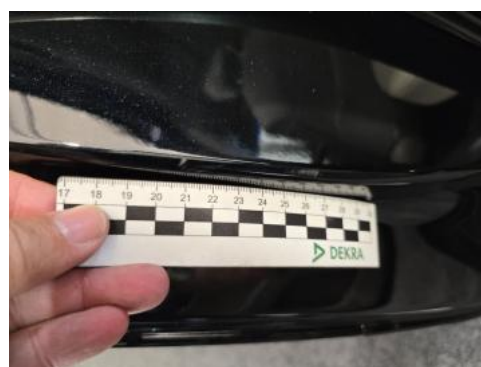
**Fot. 55**  
Próg P - Rysa/odprysk 1

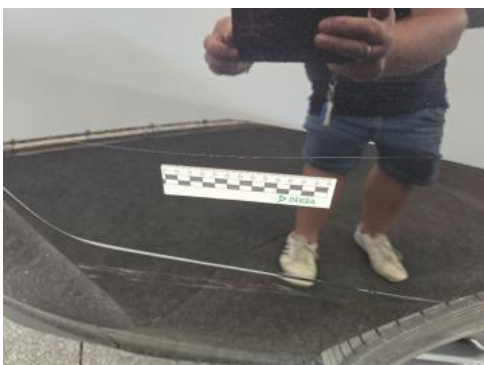
**Fot. 56**  
Błotnik tylny P / Ściana boczna P - zdjęcie poglądowe 1

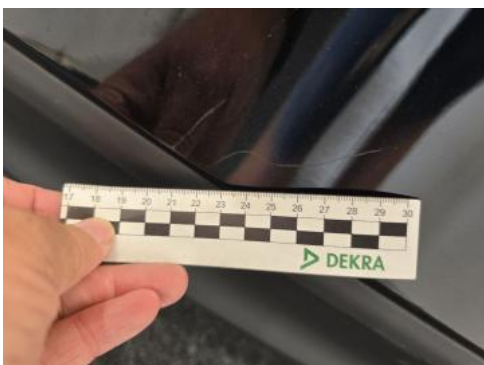
**Fot. 60**

Błotnik tylny P / Ściana boczna P() - Rysa/odprysk 3

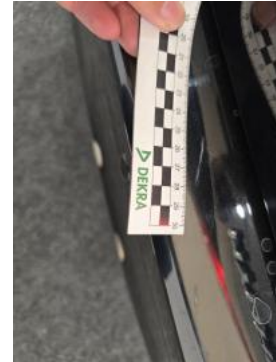
**Fot. 65**  
Zderzak tylny() - Rysa/odprysk 3
